**Betreff: BV Neubau Sozialtherapeutisches Wohnen, Flurstück 1696/1, 75417
Mühlacker**
**Hier: Auswertung von Luftbildern bezüglich
Kampfmittelbelastung durch Bombardierungen**

Geplant ist auf dem Flurstück 1696/1 an der Goethestraße in 75417 Mühlacker, die Errichtung eines Zentrums für sozialtherapeutisches Wohnen.

Zur Planung und Absicherung der Erkundungs- und nachfolgenden Bauarbeiten soll das beschriebene Grundstück durch eine Luftbilddauswertung auf das mögliche Vorhandensein von Sprengbombenblindgängern untersucht werden.

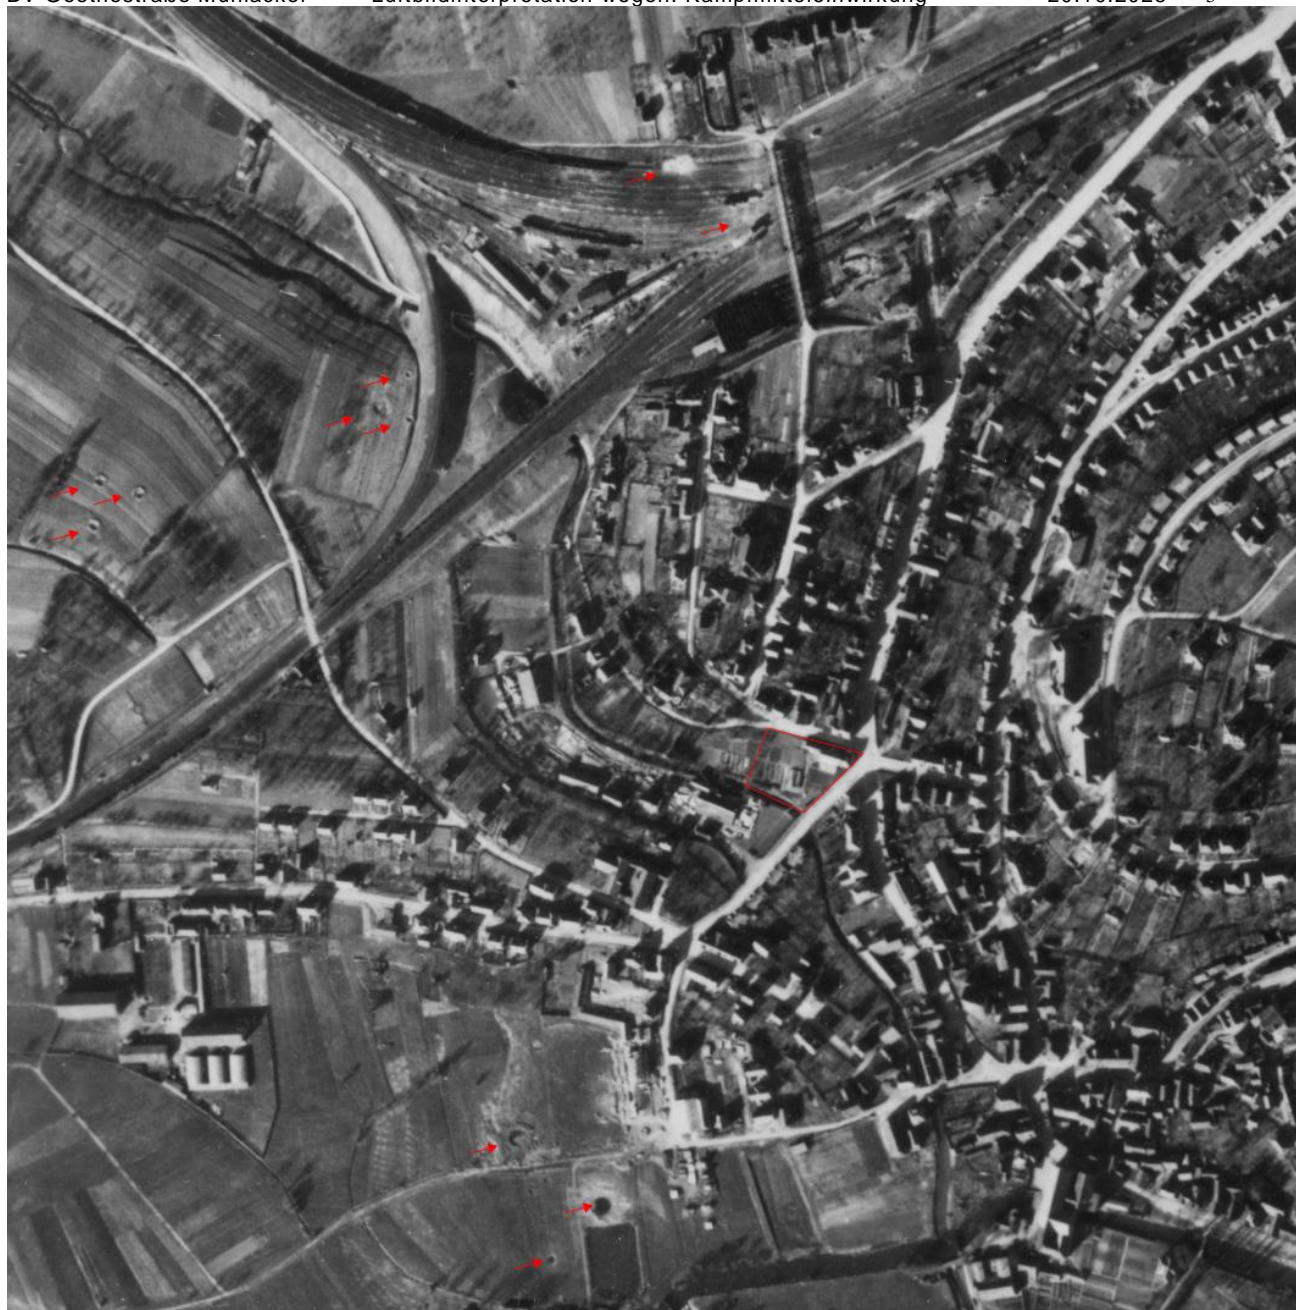
Anlage 1 Luftbild einer Befliegung 1945 – Luftbildausschnitt

(15.03.1945, Bildnummer 907273162)

Der Ausschnitt zeigt die Fläche des Bauvorhabens rot markiert sowie mit Pfeilen markierte Wirkungstreffer / Bombenrichter. Im Radius von 250 Metern sind keine Kampfmittleinwirkungen sichtbar. Es sind nicht alle sichtbaren Wirkungstreffer markiert.

Die Luftbildauswertung hat keine Anhaltspunkte für das Vorhandensein von Sprengbomben-Blindgängern innerhalb des Untersuchungsgebiets ergeben.

Da allerdings ein nicht darstellbarer Teil der Luftangriffe bzw. Kampfhandlungen nach der Aufnahme des o. g. Luftbildes stattfand, kann eine vereinzelte Kampfmittelbelastung des o.g. Grundstücks **nicht ausgeschlossen** werden.

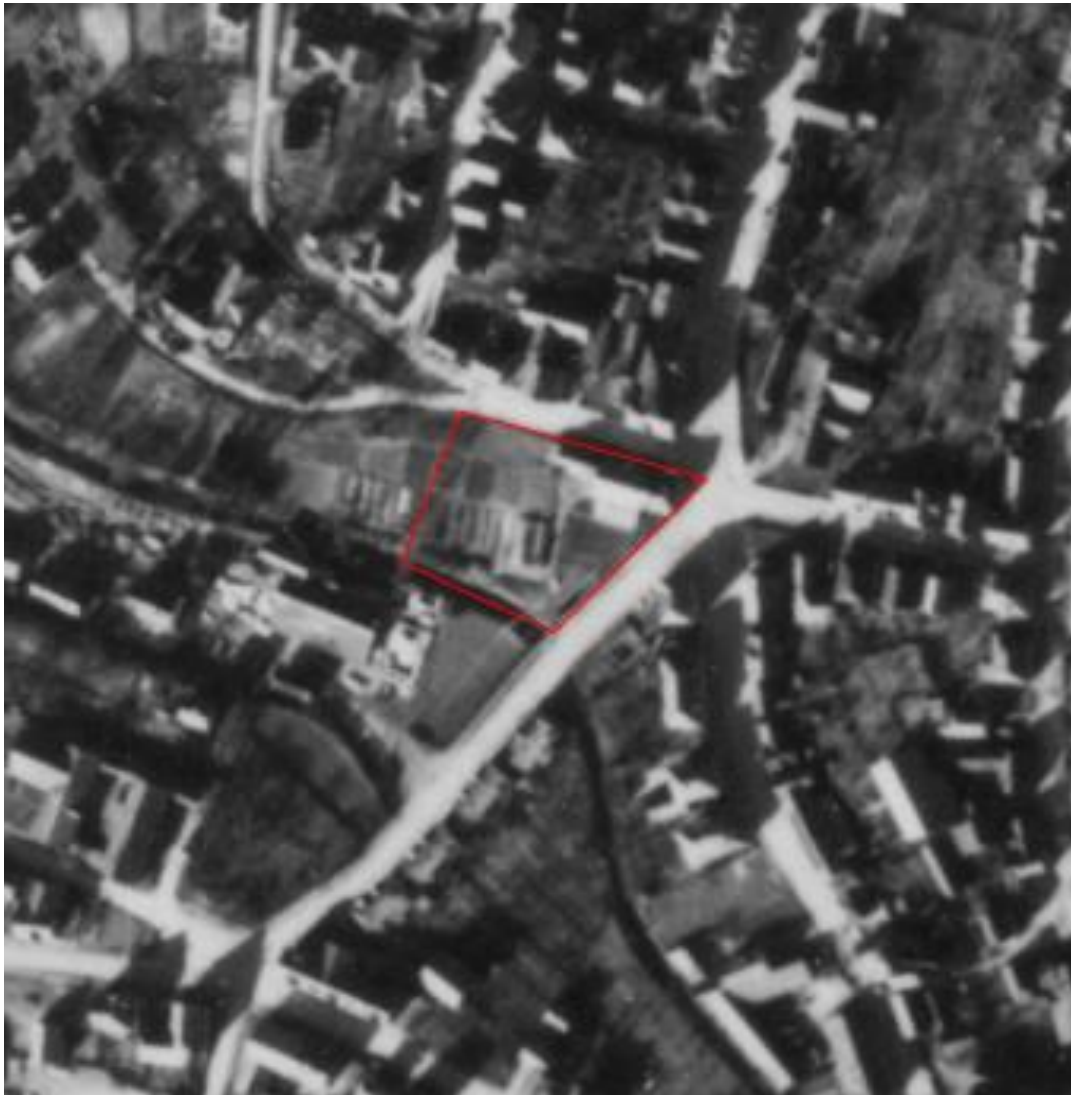
Anlage 2 Luftbild einer Befliegung 1945 – vergrößerter Luftbildausschnitt (15.03.1945, Bildnummer 907273162)

Der Ausschnitt zeigt die Fläche des Bauvorhabens und die unmittelbare Umgebung
