HISTORISCHER RUNDGANG LIENZINGEN

FRIEDENSTRASSE 3A / 9A

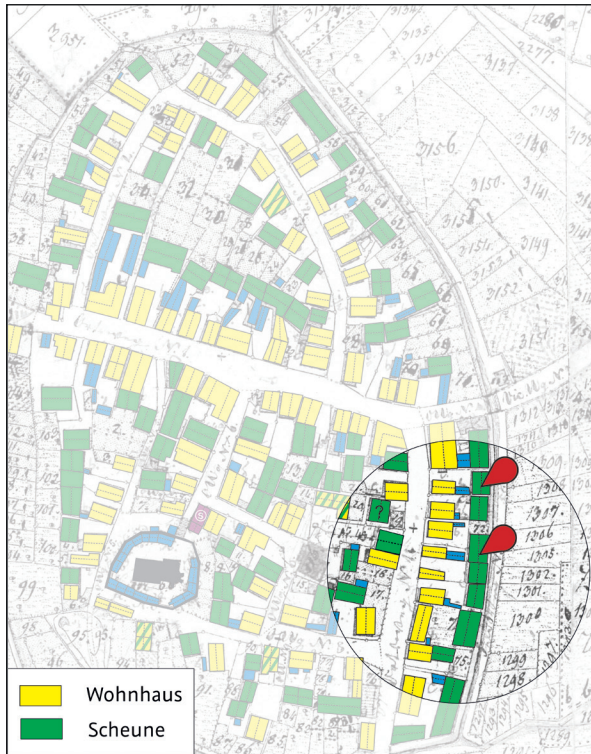
Zwei Scheunen – um 1562

Der Blick über den Scherben-
talbach auf die beiden konstruk-
tionsgleichen Scheunen ver-
mittelt noch gut den wehrhaften
Eindruck des einst durchgängig
angelegten Scheunenriegels.
Die beiden Scheunen mit ihrer
Unterfirstkonstruktion im 2. DG
sind vermutlich vom selben
Zimmermannsbetrieb gefertigt
worden wie jene in der Bäder-
gasse 3a und in der Herzenbühl-
straße 36a.

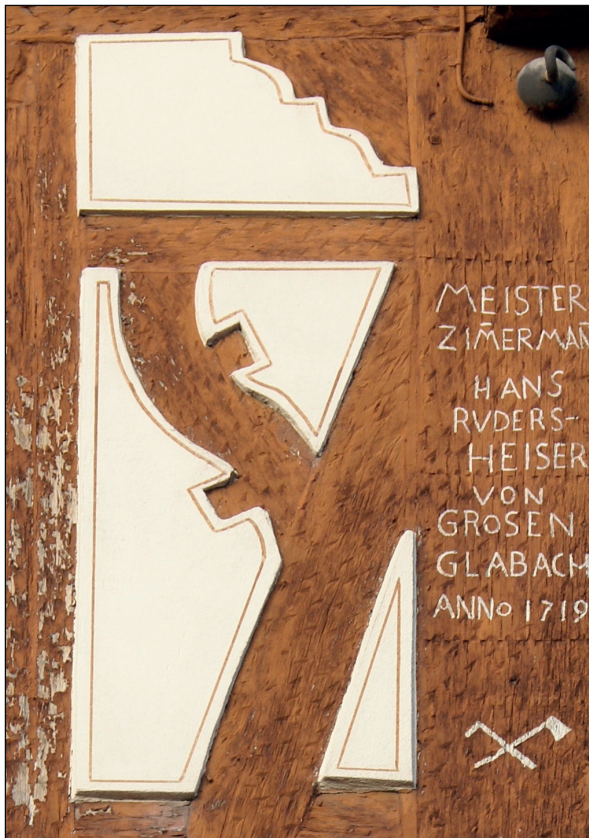
Ehemaliges Rathaus von 1719

Laut Bauinschrift wurde es 1719 von dem Zimmermann Hans Rudersheiser aus Großglattbach erbaut. Sein reiches Zierfachwerk blieb im 2. OG und im Dachgiebel noch ungestört erhalten.

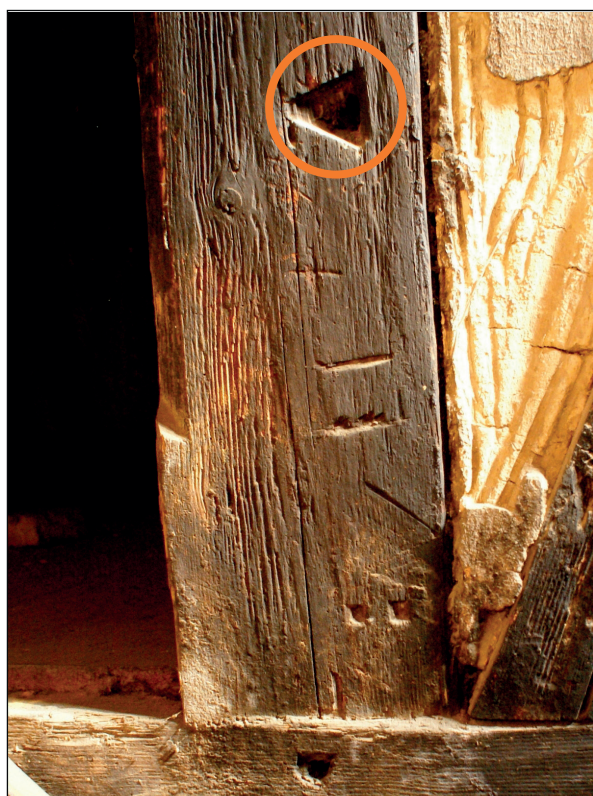
Wiedlöcher (Markierung oben) dienten als Ösen zum Einbinden der vierseitig behauenen Bauhölzer in Flöße...

Es besteht zum größten Teil aus Nadelholz. Wiedlöcher zeigen an, dass es im Schwarzwald geschlagen und in Form von Flößen über die Enz bis nach Mühlacker geführt wurde.

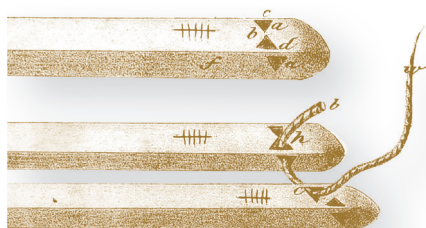
...dargestellt von Karl F. V. Jägerschmidt in seinem „Handbuch für Holztransport und Flößereiwesen“ von 1828.

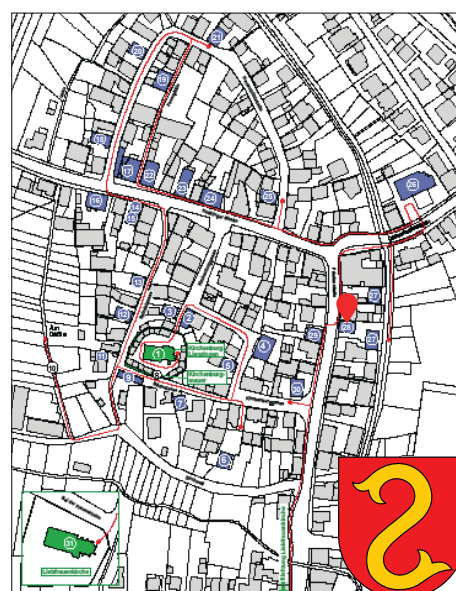
Fachwerkhaus von 1624
