HISTORISCHER RUNDGANG LIENZINGEN

SPINDELGASSE 8

Wohnhaus von 1535

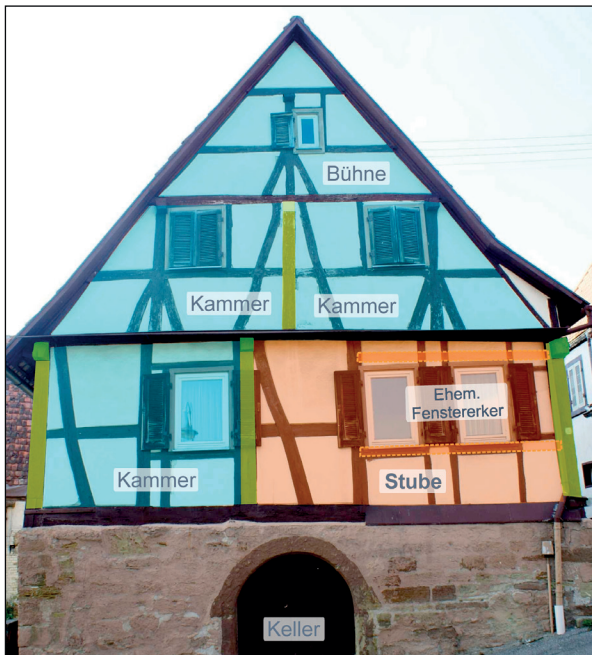
Grün markiert: tragende Ständer mit dahinter anschließender Längswand.

Unverändert erhaltener Sichtgiebel mit Balkenkopf des Unterfirsträhms über dem Ständer im zweiten Dachgeschoss. Der nach links verschobene, kräftige Mittelständer des Erdgeschosses zeigt, dass bei älteren Gebäuden die Raumaufteilung im Innern das Erscheinungsbild der Häuser prägte. Auf eine symmetrische Gestaltung der Fassade legte man keinen allzu großen Wert.

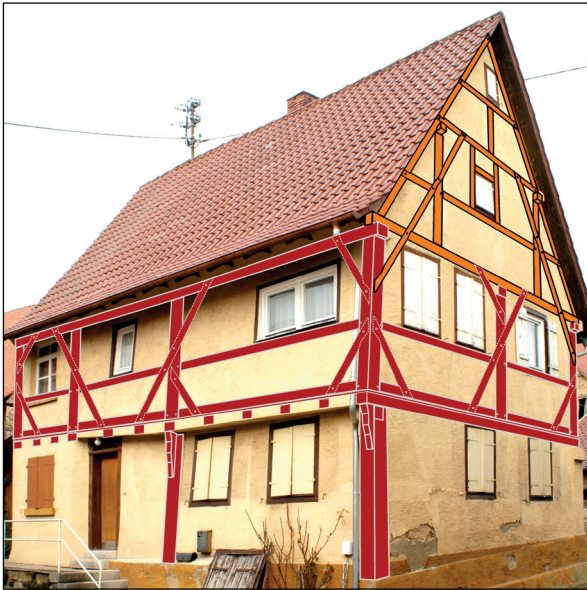
Rekonstruktionsversuch der einstigen Fachwerkfassade. orange: nachweislich vorhandene Bauhölzer, rot: angenommene Bauhölzer

Eher unauffälliges, unter dem Putz jedoch gut erhaltenes mittelalterliches Fachwerkhaus, das nur ein Jahr nach dem Langhaus der Peterskirche errichtet wurde.

Das Gebäude zeigt, mit welchen bauhistorischen Überraschungen man bei den später vollständig verputzten Gebäuden rechnen muss.

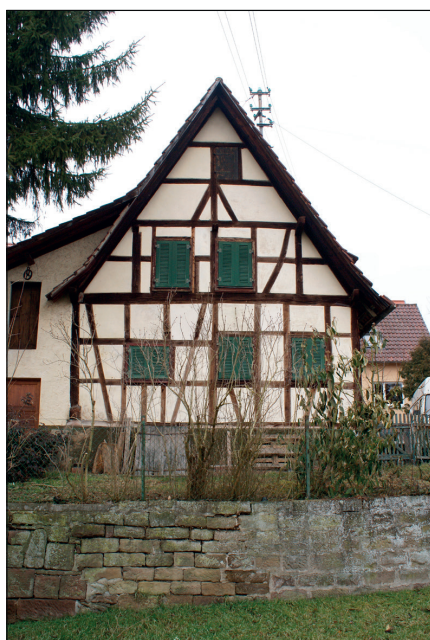
Südseite mit Dachgiebel

Die Trennwand zwischen Wohnhaus und Scheune des mehrfach umgebauten Fachwerkhauses beinhaltet den Rest des derzeit ältesten bekannten Fachwerkhauses im Ort. Vieles spricht dafür, dass es sich dabei um den Rest eines kleinen, eingeschossigen Firstständerhauses gehandelt hat. Die beim Bau verwendeten Eichen wurden im Winter 1439/40 gefällt.

Von schwäbischer Sparsamkeit zeugt der 1581 erneuerte Wohnteil des Gehöfts, in welchen die Erdgeschosswand des Ursprungsbaus integriert und von dem neuen Dach überlagert wurde. Die Scheune wurde erst im Laufe des 18. Jahrhunderts an das kurze Wohnhaus angebaut.
